SĪMANIS

DRAUDZĪBA 20 GADU GARUMĀ

SĪMANIS
hotel

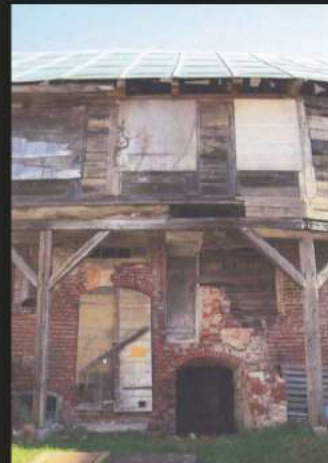
2001. gads. Skats no pagalma puses. Ārējā
kāpņu izbūve nav saglabājusies, par tualeti
liecina mazās durtiņas sienā.

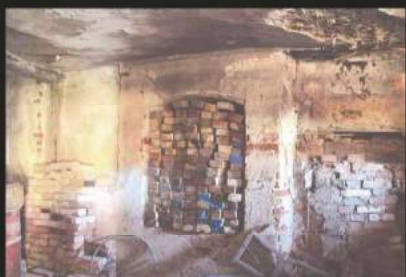
Skats uz ēkas gala sienu.

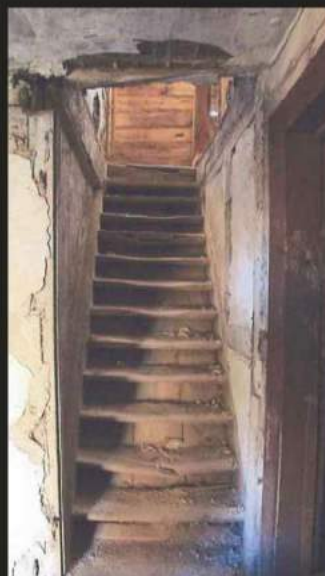
Kāpnes uz ēkas 2. stāvu.

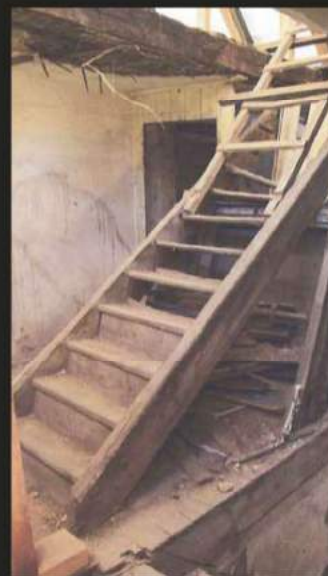
Kāpnes uz ēkas bēniņiem.

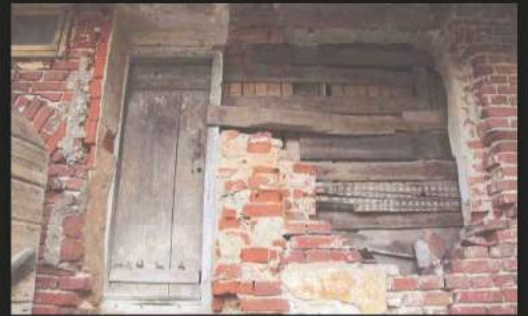
Atejas durvju vērtne un loga aile.

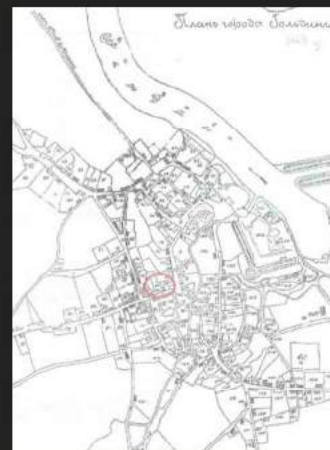
Vecajās Kuldīgas pilsētas kartēs ēka Liepājas ielā 3A.

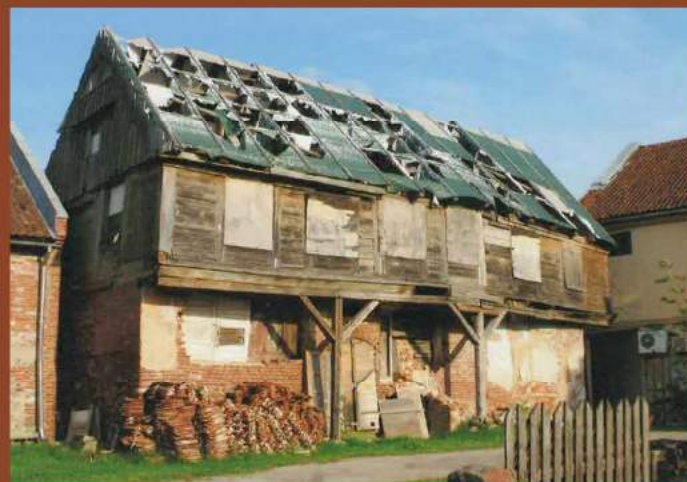
2012. gads. Pirms uzsāktajiem lielajiem restaurācijas un pamatu nostiprināšanas darbiem. Uzsākot restaurācijas darbus, pagaidu jumta zaļā vēja plēve bija stipri paplosīta un nokalpojusi.

Ēku "iekonservējām" uz projekta izstrādes laiku, tas ir, noņēmām smago dakstiņu jumtu, kas bija jau vidus daļā nedaudz "iebrucis", pārvilkām ar vēja plēvi un nostiprinājām pamatus ēkas šķībajā galā. Noteiktajā dienā, kad bija nolikta pamatu atrakšana un nostiprināšana, uzraugošais arheologs neieradās. Būšot rītdien. Lai neatliktu darbus, pamatus atrakām. Pāris stundu laikā visa izraktā telpa piepildījās ar ūdeni. Acīmredzot ģeodēzistam, kurš veica izpētes urbumus, bija taisnība, ka pirms aptuveni tūkstoš gadiem šeit ir bijis ezers, par to liecinot niedres urbumā.

Skalojoties ūdenim gar pamatiem, mēs sapratām, ka pamatu kā tādu nav. Pamatu funkciju veic saķīlēti laukakmeņi, kuri ir sakrauti uz ozola plankām. Kā zinātājs vēlāk paskaidroja, tā esot normāla to laiku prakse - cementa nebija vai, ja bija, tad ļoti dārgs. Ozola plankas parūpējās par to, lai akmeņi neiespiestos dziļāk zemē, bet paši akmeņi tika saķīlēti viens ar otru, lai panāktu stingrību un noturību.

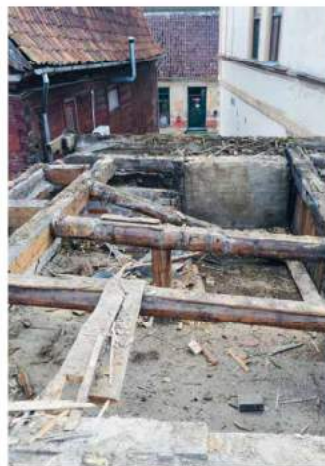
Atsegtā konstrukcija pirmā stāva griestos, kurā bija ieejas durvis otrā stāva grīdā. Iespējams, telpa kalpoja kā slēpnis Otrā pasaules kara laikā.

Mājai izkustinājām no vietas otro un trešo stāvu. Nekustīgs palika pirmais stāvs. Katra koka konstrukcija augšējos stāvos bija sanumurēta ar metāla plāksniti, lai tad, kad ēku stellēsīm atpakaļ, zinātu, kurā vietā precīzi atrodas katra konstrukcija. Stāvu demontāžas laikā atklājām interesantu konstrukciju - starp pirmo un otro stāvu bija izveidota telpa, apmēram nepilnu metru augsta, ar ieeju no otrā stāva grīdas. Lūka bija iestrādāta grīdas dēļos un pirmajā mirkli pat isti nebija pamanāma. Secinājām, ka telpa, iespējams, veikusi slepņa funkciju Otrā pasaules kara laikā. Nu kartupeļus diez vai kāds būtu glabājis virs griestiem.

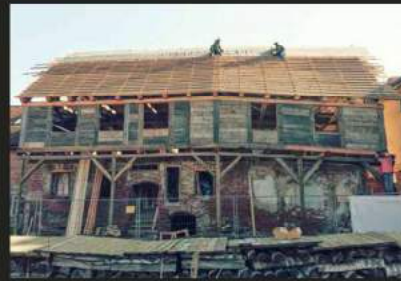
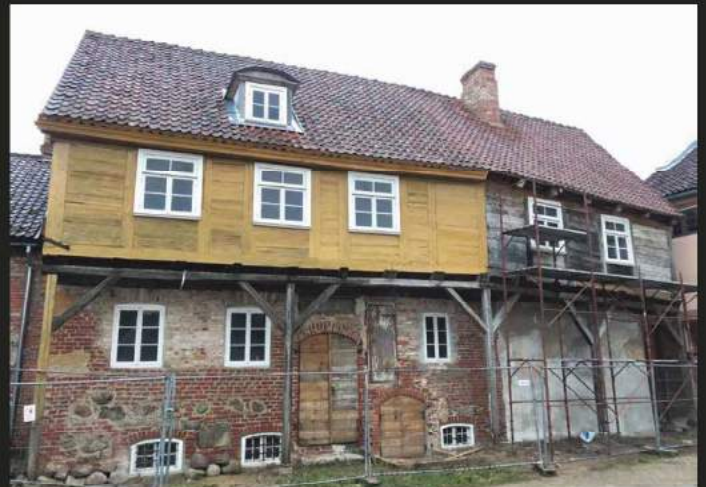
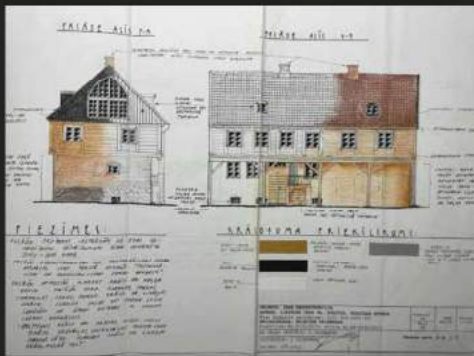
Fragments no projekta.
Projektu skaits visā būvniecības
procesā bija ap diviem desmitiem.

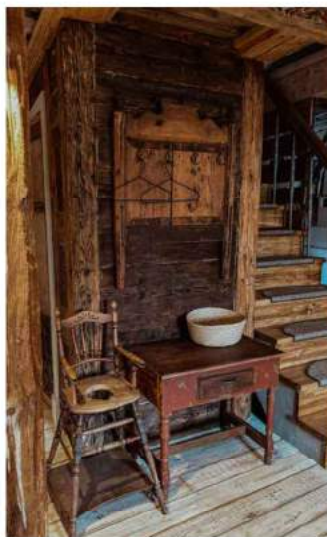
Trepes uz otro stāvu.

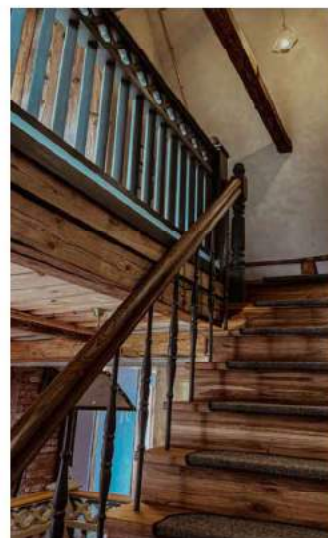
Trepes uz trešo stāvu.
